**Continental**

**Inspección  
con drones**

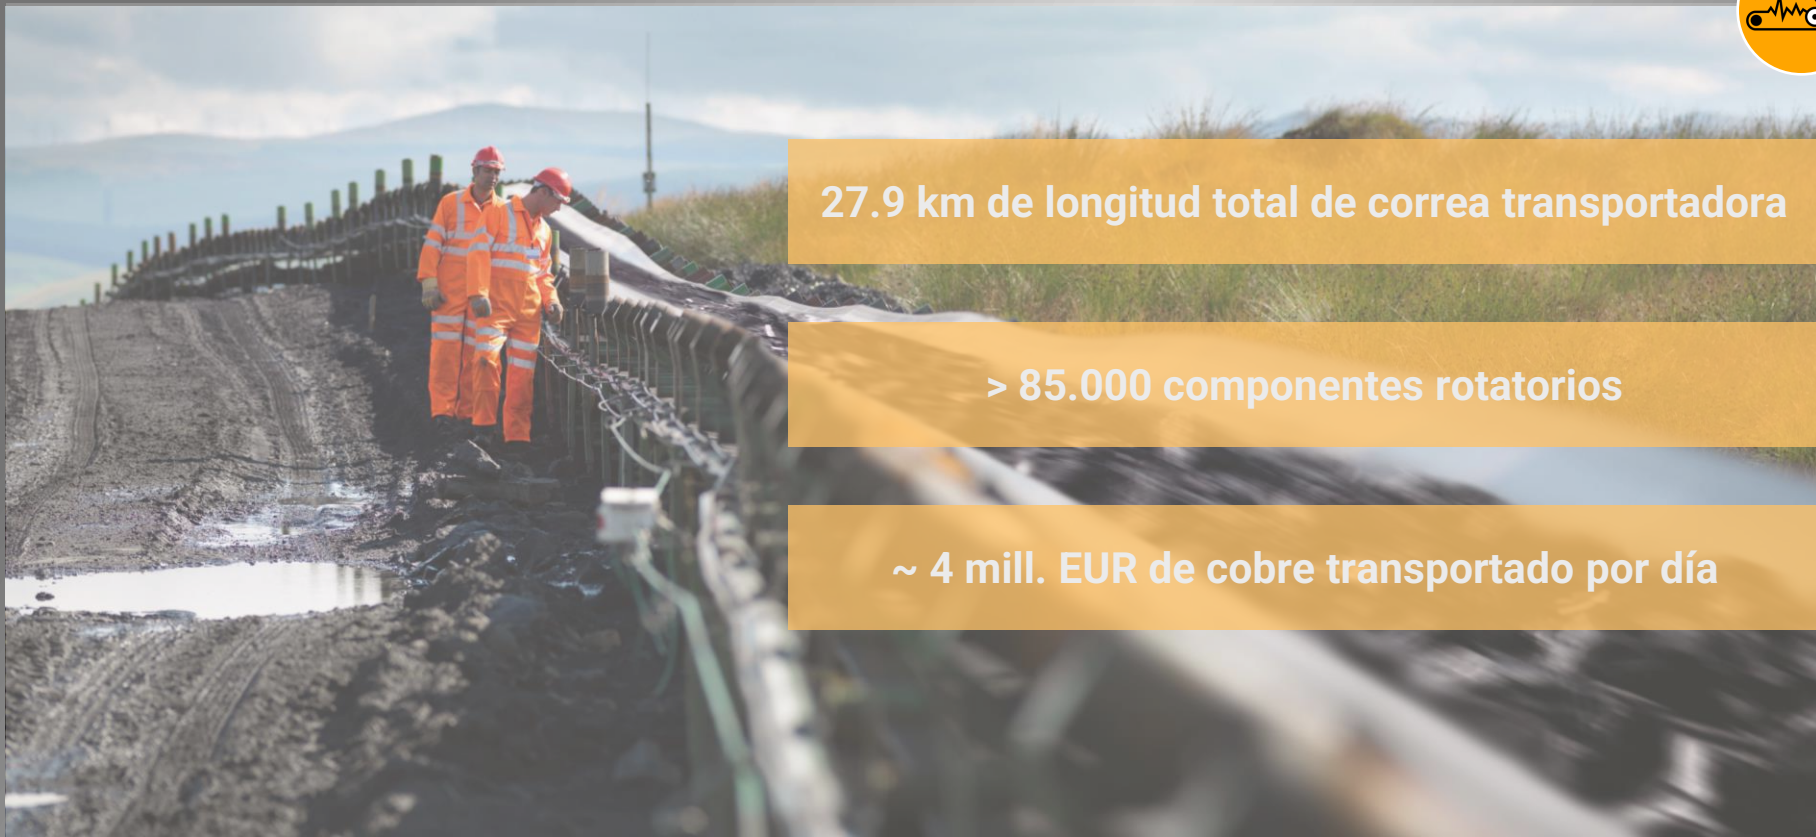
27.9 km de longitud total de correa transportadora

> 85.000 componentes rotatorios

~ 4 mill. EUR de cobre transportado por día

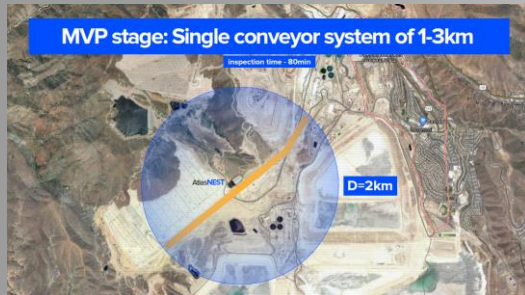
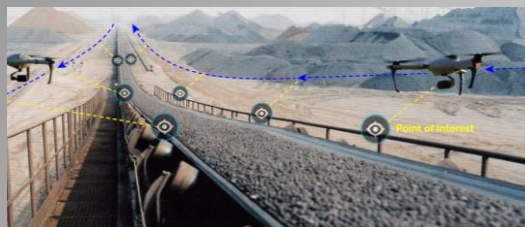
Análisis de la información contenida en las imágenes, con redes neuronales entrenadas en detección de objetos

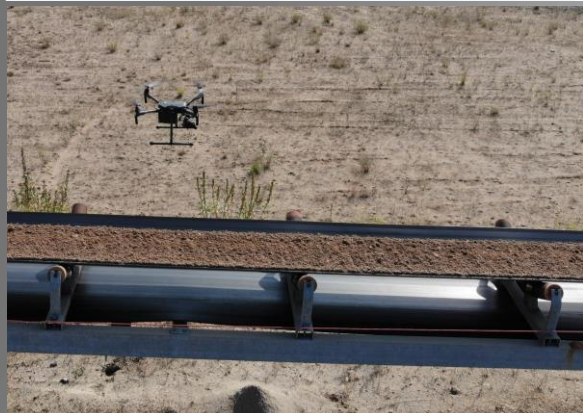
### Inspección comprensiva de correas transportadoras seleccionadas

- Rodillos con rodamientos sobrecalentados del lado izquierdo de la correa (en dirección de vuelo)
- Temperatura elevada de un tipo de rodillo específico

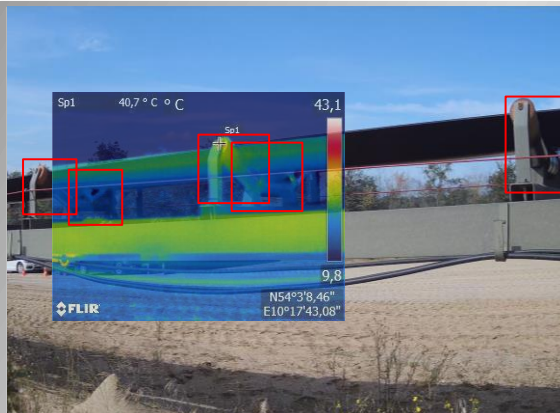
### Análisis del video con el algoritmo de visión

- Hotspot detectado en ROI (40,7°C)
- Estado: **Pobre** ( $>15^{\circ}\text{C}$  sobre  $T_{\text{amb.}}$ )
